Projectista: Alba Pagès Tost
Director: Mireia Bosch Prat
Convocatòria: Abril 2015

1. INTRODUCCIÓ

El present projecte consisteix en la rehabilitació de l'antic escorxador modernista projectat al 1905 en el municipi d'Igualada. La ciutat puntera en la indústria de teixits a finals del segle XIX, presenta actualment un paisatge arquitectònic desolador. La forta riquesa econòmica de la burgesia de finals de segle va promoure l'arquitectura modernista en fàbriques, la internalització dels sector tèxtil i l'evolució tecnològica ha produït que la majoria dels edificis caiguin en desús.

L'escorxador esdevé una de les obres modernistes més destacades de tota la ciutat, la degradació i l'ús inadequat al que es destina el conjunt de naus actualment, han impulsat a la realització d'aquest projecte. L'objectiu és rehabilitar i consolidar l'edificació per destinar-lo a nous equipaments culturals municipals.

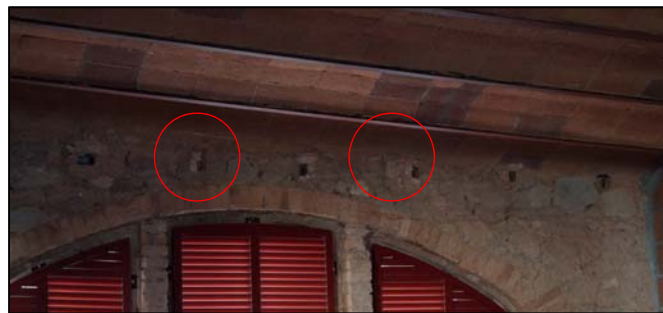
Imatge 12. Vestigis de la col·locació d'asnelles en la rehabilitació de l'estructura

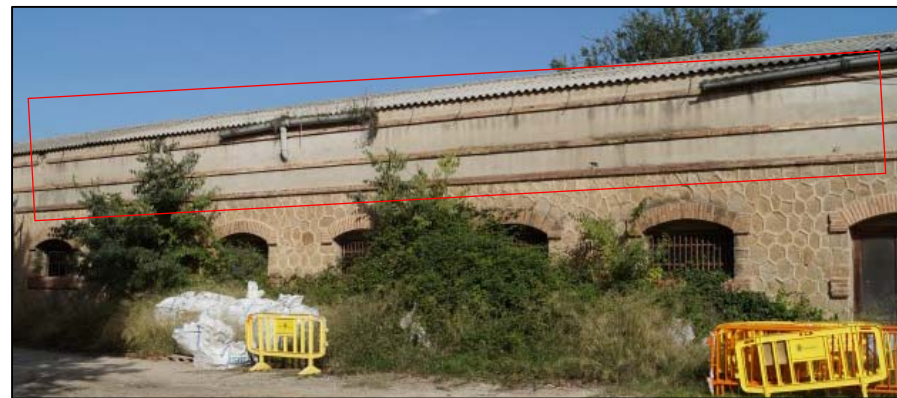
Imatge 20. Cos afegit per tal d'adequar l'espai als nous usos de la brigada, amb nova coberta de fibrociment.

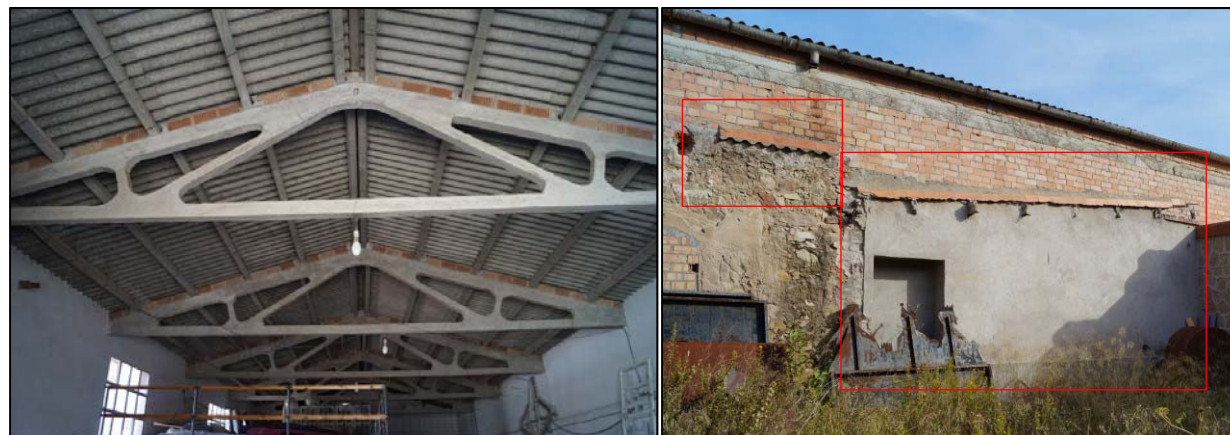
Imatge 21. Estructura prefabricada existent en tota la nau lateral.

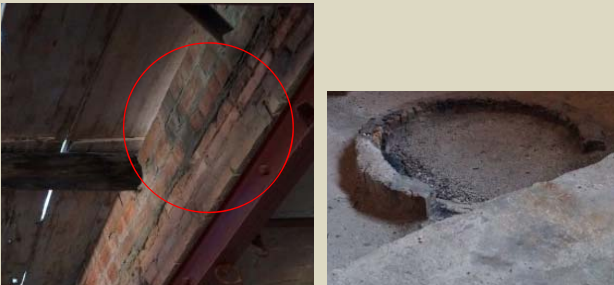
CAUSA: la modificació del cos de ventilació, en un origen projectat per resoldre unes necessitats de ventilació. L'evolució dels mitjans tecnològics de l'època va causar l'enderroc del cos per tal de poder instal·lar una caldera que no havia estat projectada en un origen. Aquesta mala praxis ha generat tensions a les peces ceràmiques de les voltes provocant fissures paral·leles a la volta, i els trencament de diverses peces ceràmiques que ven ser manipulades durant la modificació per tal de poder-hi instal·lar una capa de llana de roca.

- LESIÓ PRIMARIA:** canvi d'ús del cos de ventilació.
- LESIÓ SECUNDÀRIA 1:** aparició de taques de brutícia
- LESIÓ SECUNDÀRIA 2:** fissures longitudinals a les voltes ceràmiques.
- LESIÓ SECUNDÀRIA 3:** trencament de peces ceràmiques del forjat.

<p>Partícules de sutge provinents de la combustió de l'antiga caldera, els maons mostren un bon estat tot i la patina negra que tenen a la superfície. En el paviment també s'hi observen restes de l'antiga instal·lació.</p>

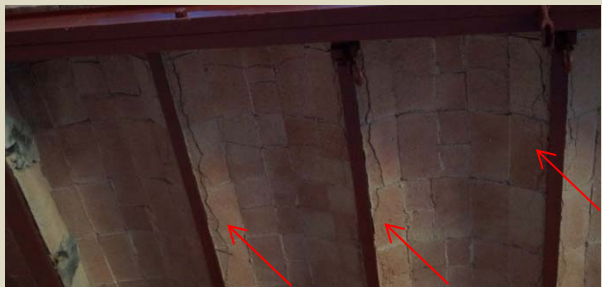
<p>Fissures longitudinals que s'originen al voltant del forat del cos ventilat, podem intuir que van ser ocasionades per la sobrecarrega que l'element originava i els moviment originats en el forjat durant l'enderroc i les instal·lacions realitzades durant la vida útil de l'escorxador.</p>

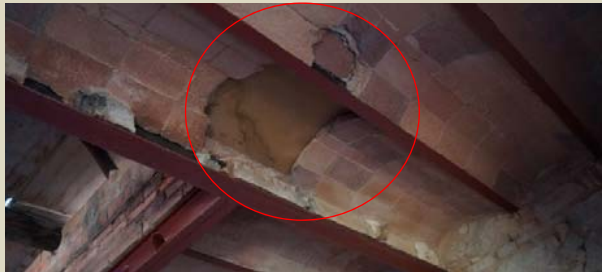
<p>Trencament de peces ceràmiques del forjat possiblement per la manipulació que ha sofert l'acabat durant les instal·lació i enderroc de la caldera, en un origen el forjat no era dotat amb aïllament de llana de roca.</p>

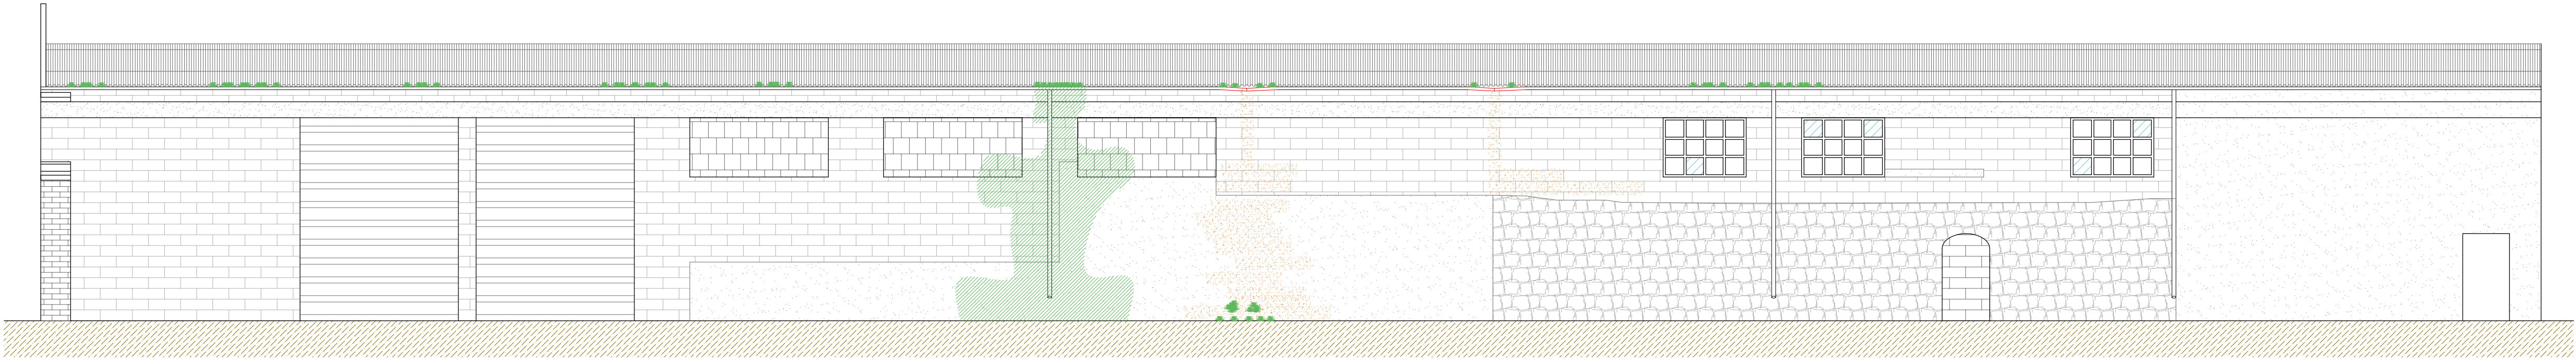
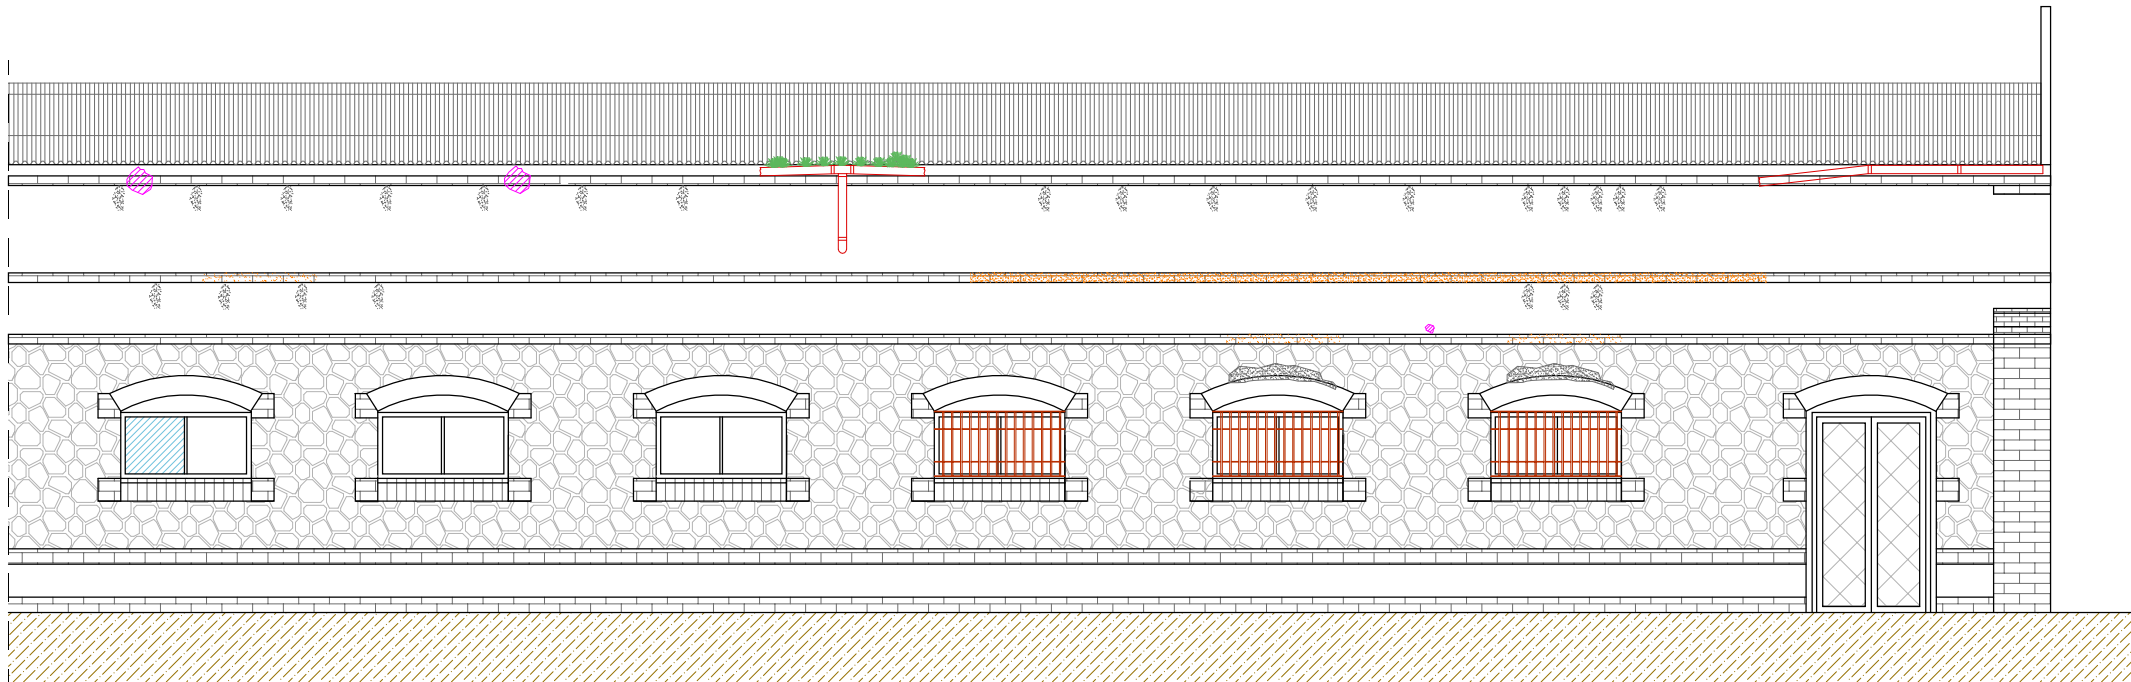
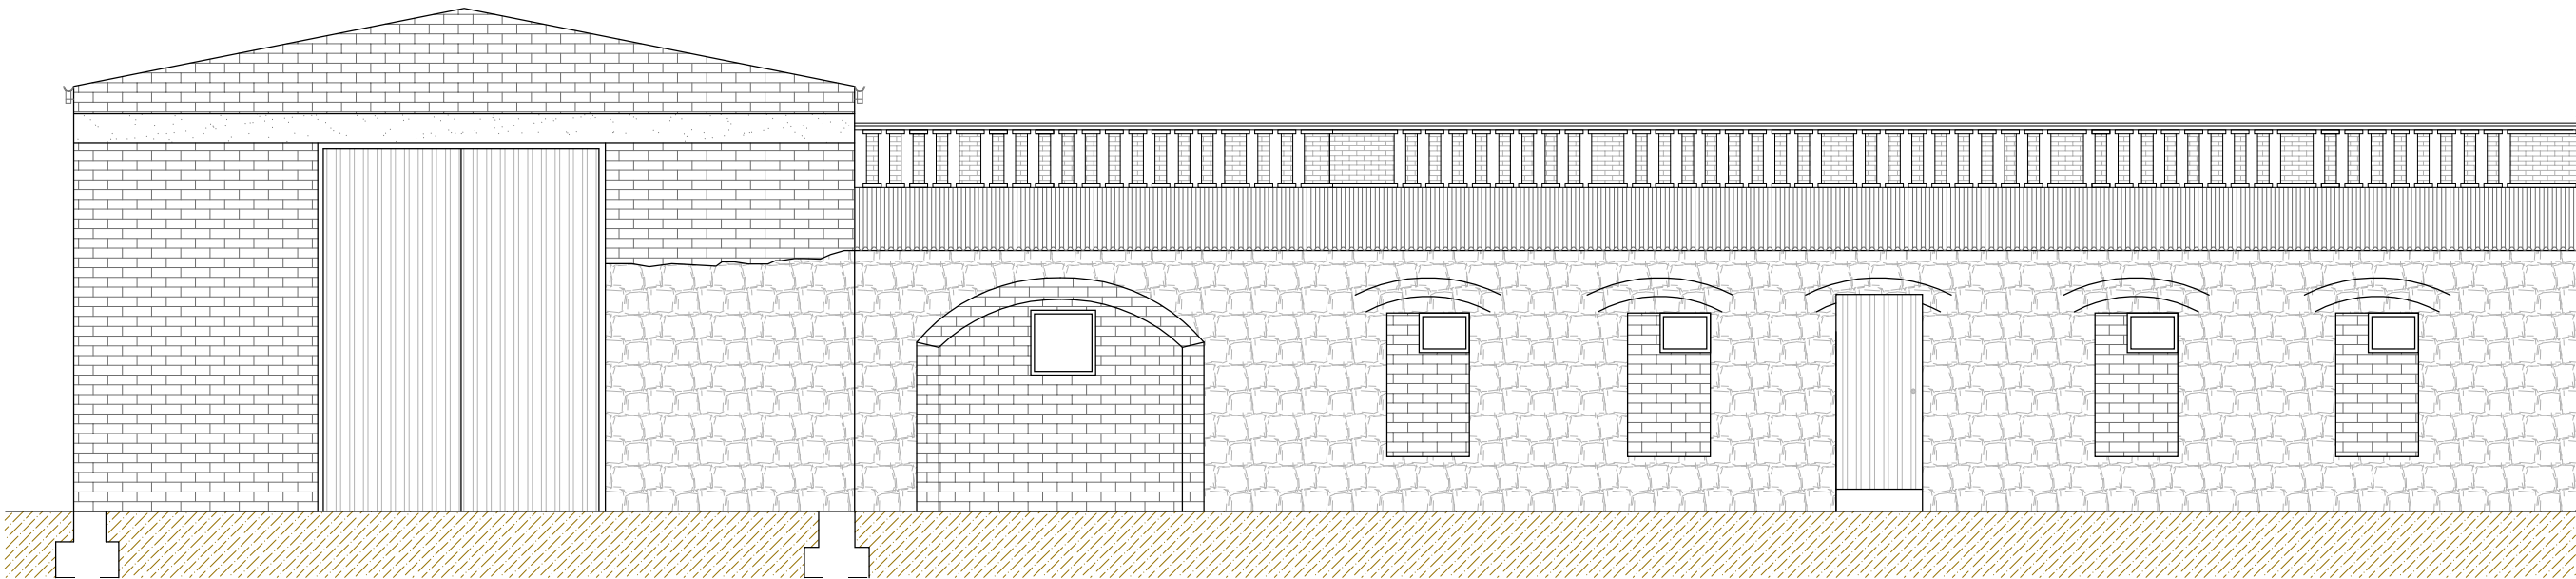
<p>Creixement de vegetació als canalons per falta de manteniment i l'acumulació d'aigua deguda al mal funcionament de l'element trencat.</p> <p>LOCALITZACIÓ: FAÇANA SUD - NAU LATERAL Nº PLANOL: 19 -LESIONS NAU LATERAL</p>
 	<p>Brutícia i humitats a la façana produïdes pel mal funcionament del canaló de recollida d'aigües, la vegetació obtura el recorregut provocant regalims d'aigua per la façana.</p> <p>LOCALITZACIÓ: FAÇANA SUD - NAU LATERAL Nº PLANOL: 19 -LESIONS NAU LATERAL</p>
 	<p>Brutícia i aparició de plantes microscòpiques en la intersecció dels elements de la façana produïts per la falta de recollida de les aigües pluvials.</p> <p>LOCALITZACIÓ: FAÇANA SUD - NAU LATERAL Nº PLANOL: 19 -LESIONS NAU LATERAL</p>

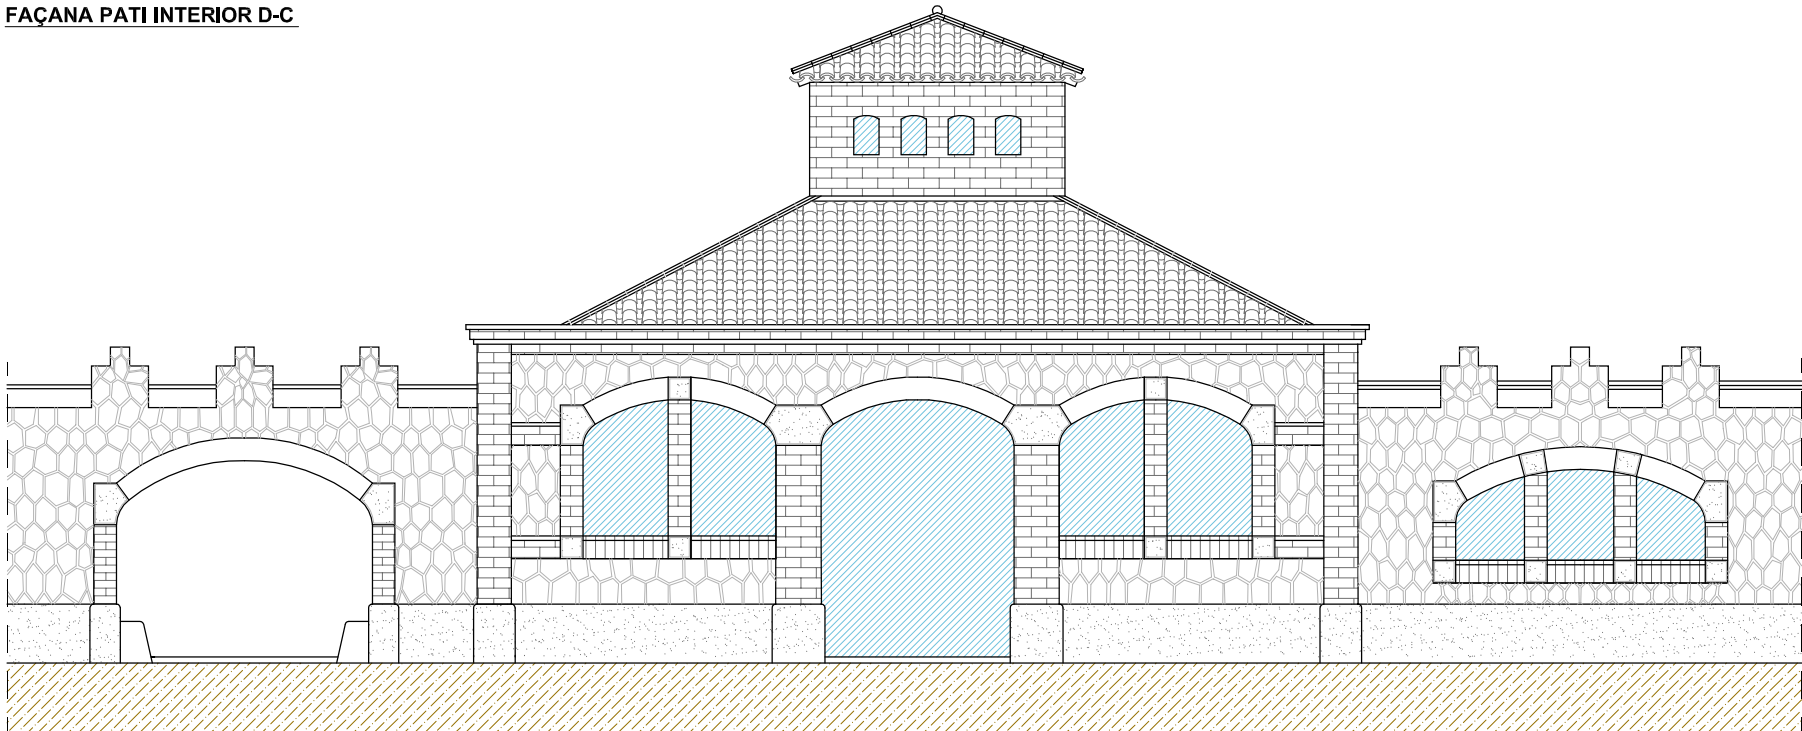
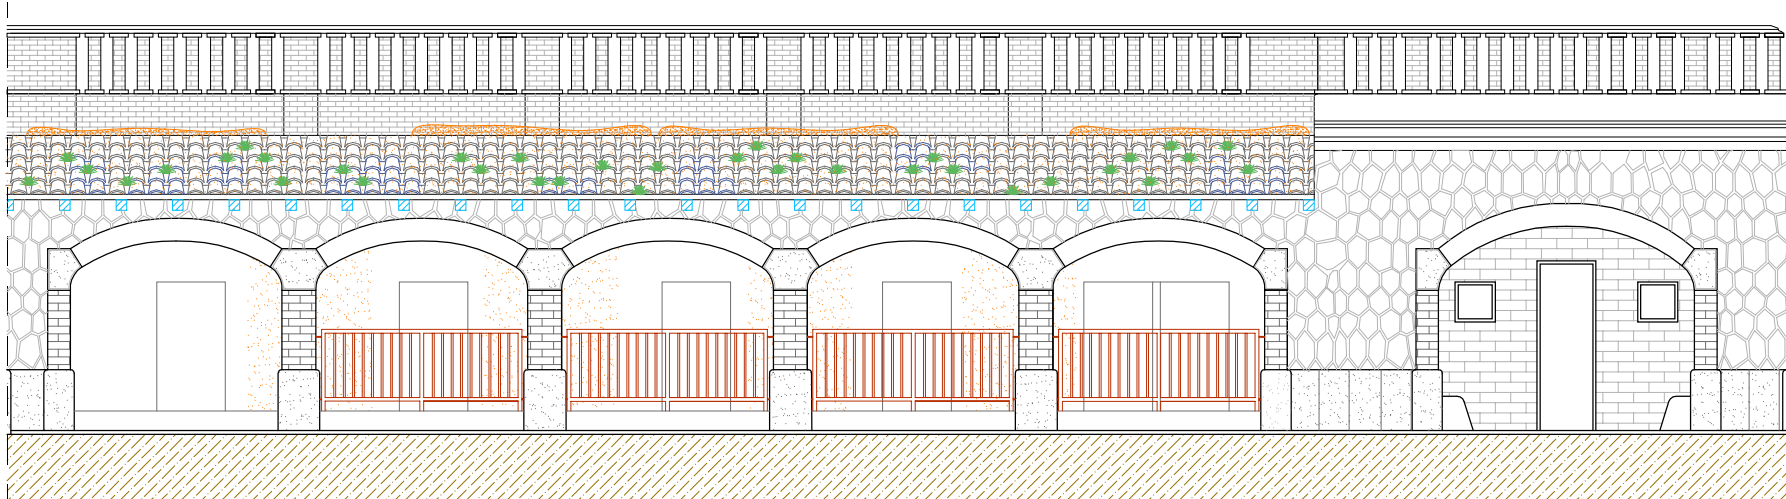
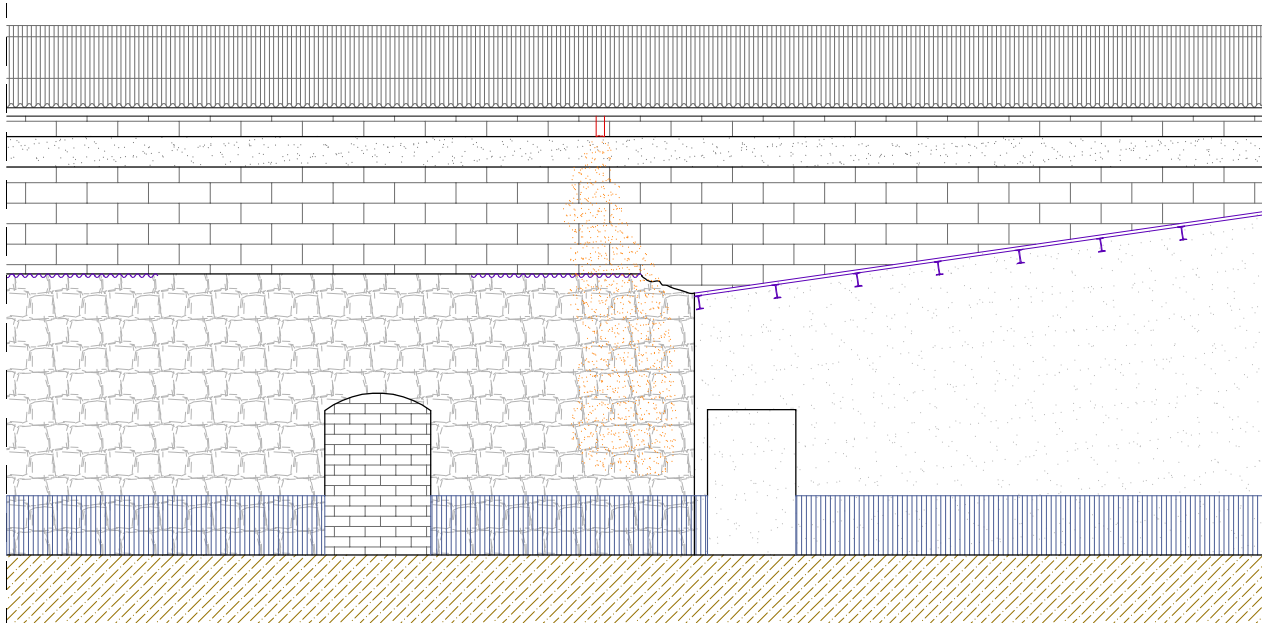
FAÇANA PATI INTERIOR D-C

<p>Corrosió de baranes metàl·liques i encoratges de ferro.</p> <p>LOCALITZACIÓ: NAU POSTERIOR Nº PLANOL: 22 - FAÇANA DE PATI INTERIO D-C</p>
 	<p>Corrosió de reixes i encoratges.</p> <p>LOCALITZACIÓ: NAU LATERAL Nº PLANOL: 19 - LESIONS FAÇANA SUD</p>
